# RESOLUCIÓN GERENCIAL REGIONAL DE INFRAESTRUCTURA

N° **100** 2018 -GRJ/GRI

Realizar el Peritaje Técnico Valorativo de la Obra "AMPLIACIÓN Y MEJORAMIENTO DE LOS SISTEMAS DE AGUA POTABLE Y ALCANTARILLADO DE LA CIUDAD DE SAN RAMÓN - I ETAPA".

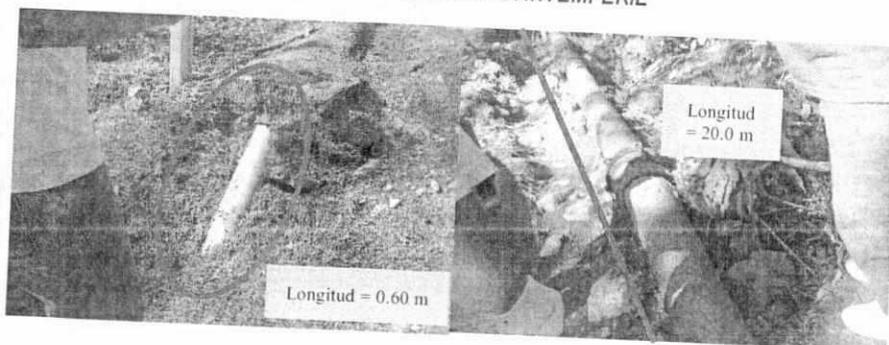
La línea de conducción en este tramo tiene una longitud de 305 m. La línea de conducción presenta dos tramos expuestos a la intemperie, uno de 20 m. de tubería expuesta a la intemperie de tipo PVC-U de 250 mm. y clase 7.5, dejada así por los contratistas, esta tubería sufrió daños el año 2015, debido a un derrumbe en la ladera cercana a la línea de conducción, pese a ello continúa expuesta. Otro tramo de 60 cm. expuesta a la intemperie de iguales características a la primera.

**FOTO 1: LÍNEA DE CONDUCCIÓN EXPUESTA A LA INTEMPERIE**

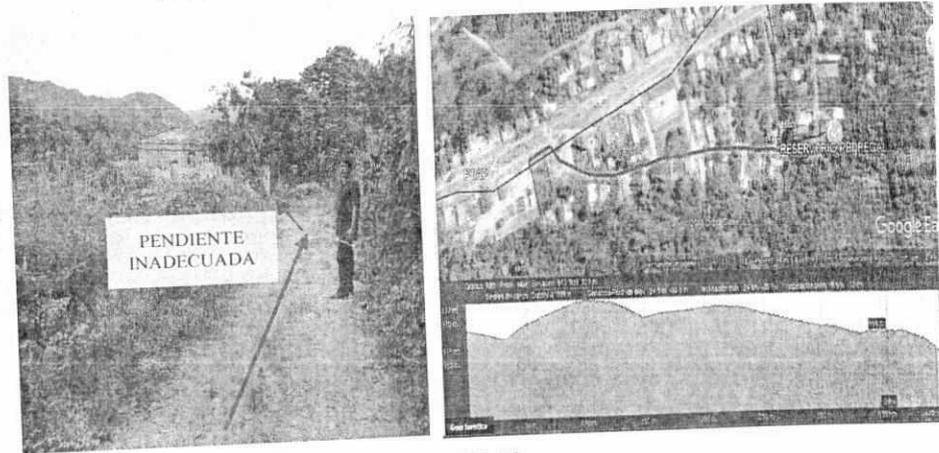
**FOTO 2: GRADIENTE PTAP - RESERVIORIO**

En el presente peritaje no se considerará ninguna de las partidas como ejecutadas ya que no cumplen el criterio técnico mínimo.

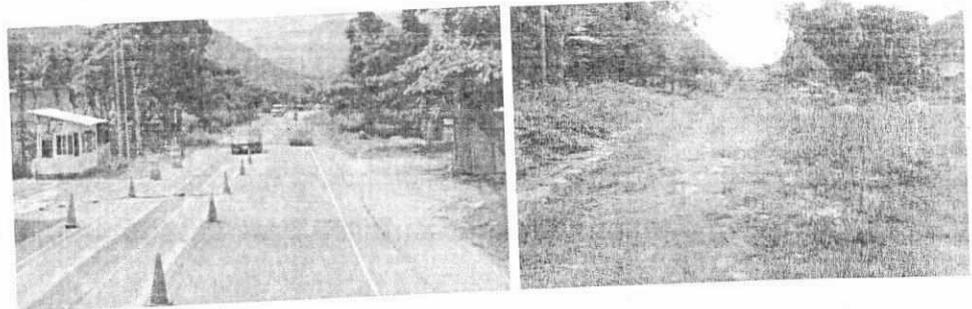
Durante la visita de campo se constató que la línea de aducciones se encuentra enterrada, sin presentar tramos de tubería expuesta.

**FOTO 3: LÍNEA DE ADUCCIÓN**

En el presente peritaje se considerará las partidas como ejecutadas, pese a que esta red de aducción no está en funcionamiento. No se considerará en el peritaje las pruebas hidráulicas, pues en las partidas de instalación de tuberías ya se incluyen pruebas hidráulicas, siendo por lo tanto una partida duplicada que no debería ser pagada.

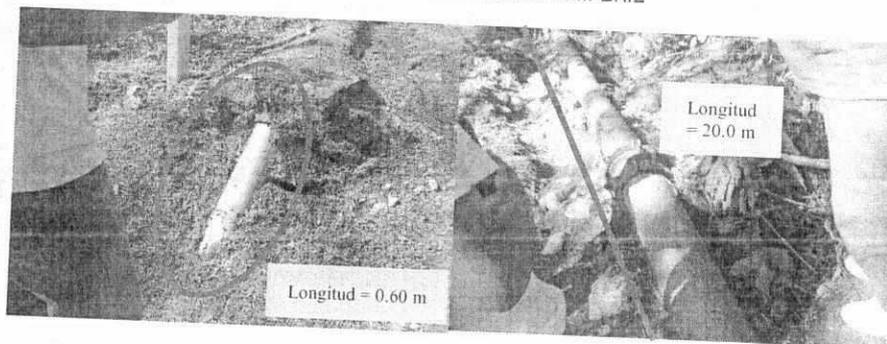
La línea de conducción en este tramo tiene una longitud de 305 m. La línea de conducción presenta dos tramos expuestos a la intemperie, uno de 20 m. de tubería expuesta a la intemperie de tipo PVC-U de 250 mm. y clase 7.5, dejada así por los contratistas, esta tubería sufrió daños el año 2015, debido a un derrumbe en la ladera cercana a la línea de conducción, pese a ello continúa expuesta. Otro tramo de 60 cm. expuesta a la intemperie de iguales características a la primera.

**FOTO 1: LÍNEA DE CONDUCCIÓN EXPUESTA A LA INTEMPERIE**

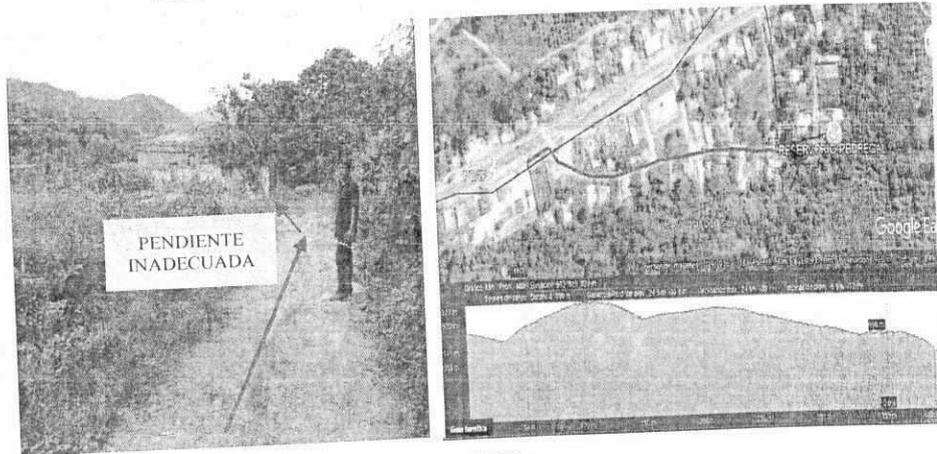
**FOTO 2: GRADIENTE PTAP - RESERVOIRIO**

En el presente peritaje no se considerará ninguna de las partidas como ejecutadas ya que no cumplen el criterio técnico mínimo.

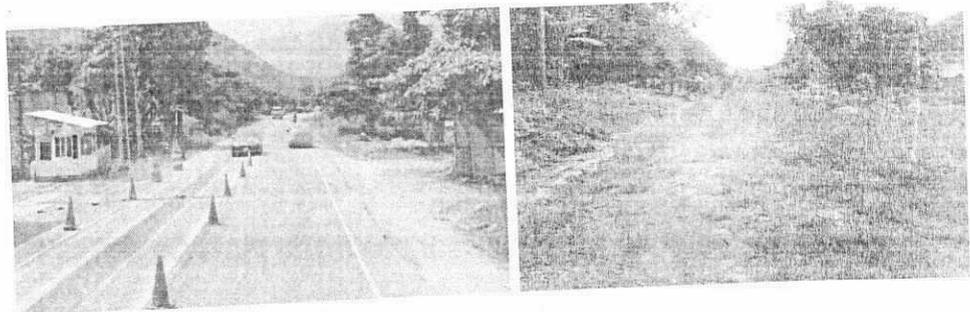
Durante la visita de campo se constató que la línea de aducciones e encuentra enterradas, sin presentar tramos de tubería expuesta.

**FOTO 3: LÍNEA DE ADUCCIÓN**

En el presente peritaje se considerará las partidas como ejecutadas, pese a que esta red de aducción no está en funcionamiento. No se considerará en el peritaje las pruebas hidráulicas, pues en las partidas de instalación de tuberías ya se incluyen pruebas hidráulicas, siendo por lo tanto una partida duplicada que no debería ser pagada.

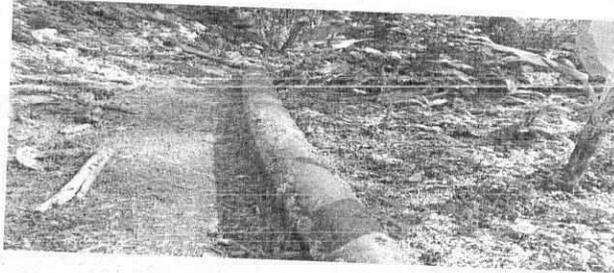
En la visita de campo se constató que no se realizó ningún tipo de trabajo de profundización en las progresivas señaladas, teniendo tramos expuestos, y otros colapsados.

En las progresivas no se realizó ningún trabajo de profundización, siendo la única tubería instalada en este tramo una tubería de HDPE instalada por la municipalidad de San Ramón en convenio con el Gobierno Coreano, no presentan protocolos de pruebas hidráulicas y de compactación, firmada por el supervisor para el tramo descrito.

**FOTO 04: LÍNEA DE CONDUCCIÓN DESARENADOR - PUENTE PUNTAYACU**

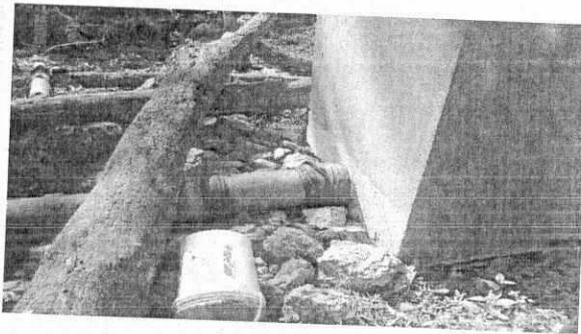
En la visita de campo se constató que no se realizó ningún tipo de trabajo de profundización en las progresivas señaladas, teniendo tramos expuestos, y otros colapsados. En la línea de conducción existe un empalme que conecta al desarenador a la tubería de HDPE, realizado por la EPS, esta tubería de PVC fue colocada luego de que la tubería puesta por el contratista sufriera roturas, presenta parches de jebe para evitar filtraciones.

En el tramo descrito se realizaron la reubicación de tuberías en tramos cortos a lo largo de la línea de conducción, pero estos no encontraron correctamente instalados, no presentan protocolos de pruebas hidráulicas y de compactación, firmada por el supervisor para el tramo descrito.

**FOTO 05: EMPALME A DESARENADOR**

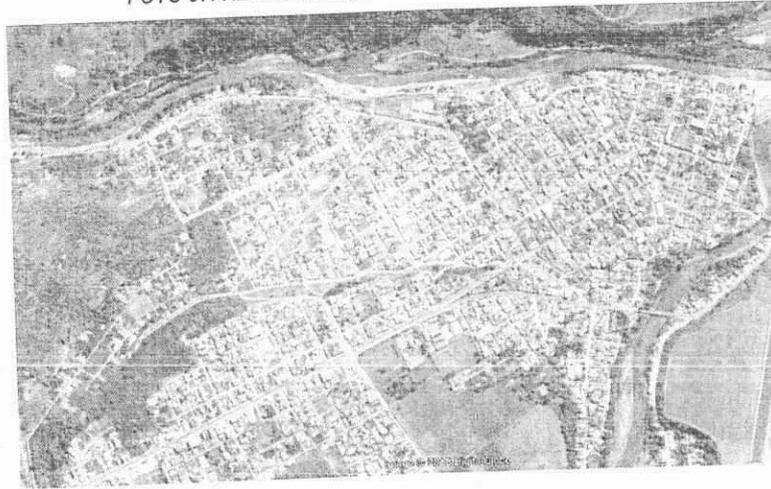
En la inspección realizada a las redes secundarias de, estas redes de distribución de agua potable están instaladas y cubiertas, presumiéndose que se han instalado de acuerdo a la valorización de obra comparada por contrata, puesto que se ha tenido la intervención en la ejecución de obra; por la modalidad de contrata y administración directa.

FOTO 07: REDES DE DISTRIBUCIÓN.

No se ha valorizado las partidas de pruebas hidráulicas, pues en las partidas de instalación de tuberías ya se incluyen pruebas hidráulicas, siendo por lo tanto una partida duplicada que no debería ser pagada.

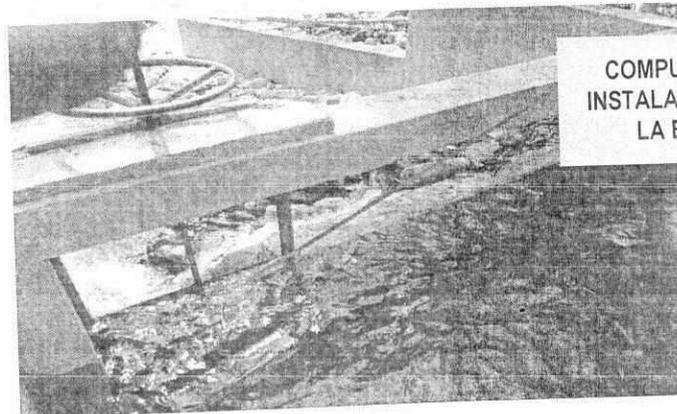
FOTO 08: CAPTACIÓN CON BARRAJE MIXTO

COMPUERTA  
INSTALADA POR  
LA EPS

Debieron haber considerado un barraje móvil para la limpieza y regulación de caudal en épocas de venida.

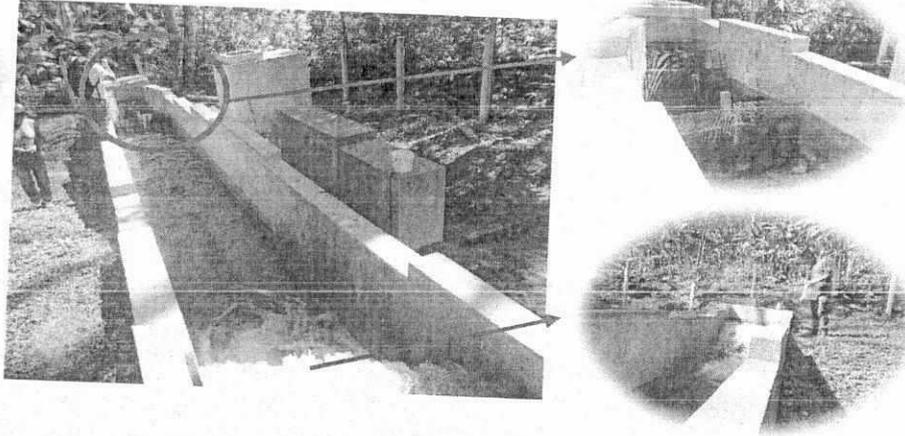
FOTO 09: DESARENADOR DE LA CAPTACIÓN RIO AGUA BLANCA

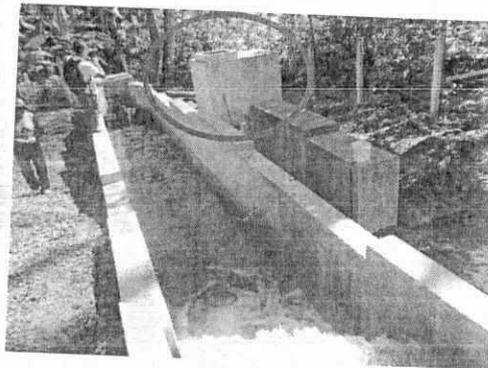
FOTO 10: CONSTRUCCIÓN SIN FUNCIÓN APARENTE

CERCO PERIMÉTRICO INCOMPLETO.

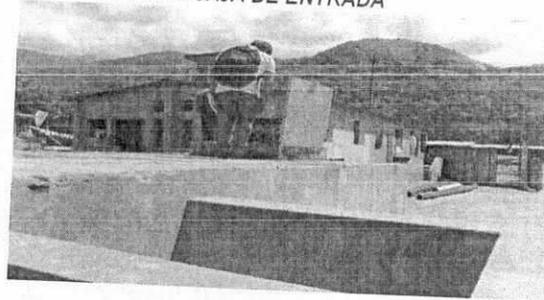
FOTO 11: CAJA DE ENTRADA

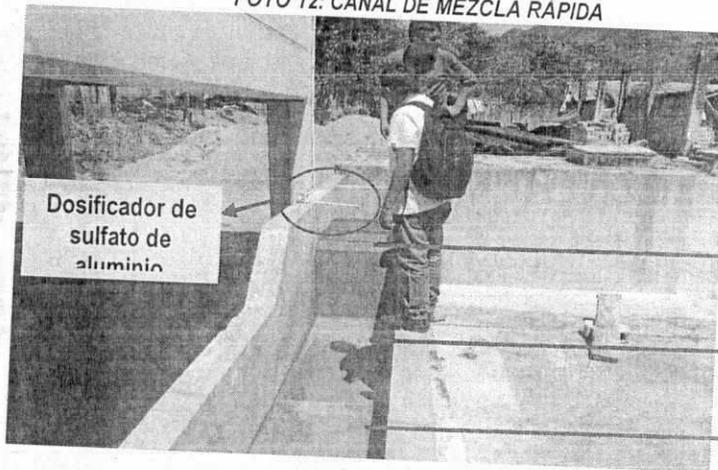
FOTO 12: CANAL DE MEZCLA RÁPIDA

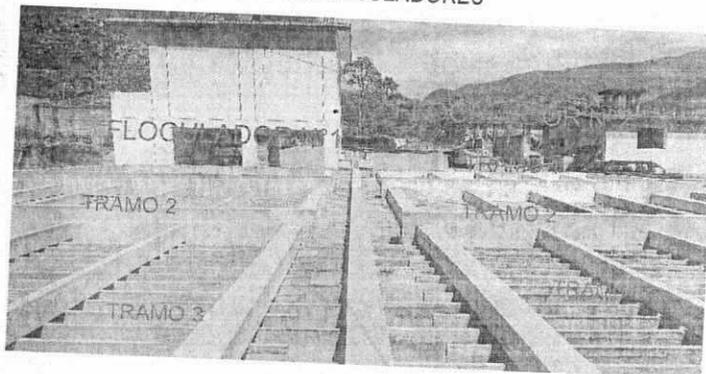
FOTO 13: FLOCULADORES

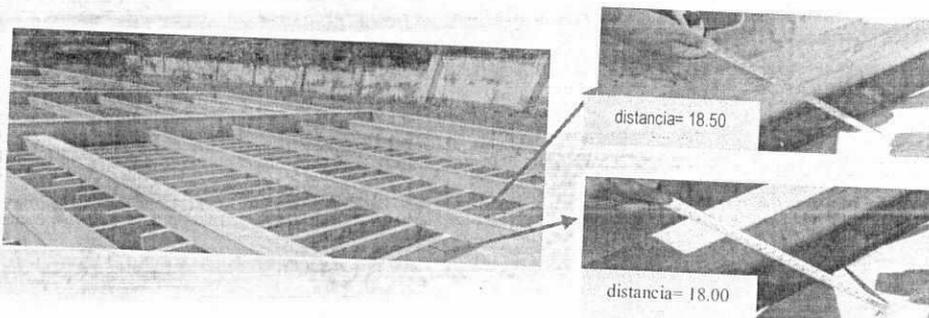
FOTO 14: ESPACIO ENTRE LAMINAS TRAMO 1

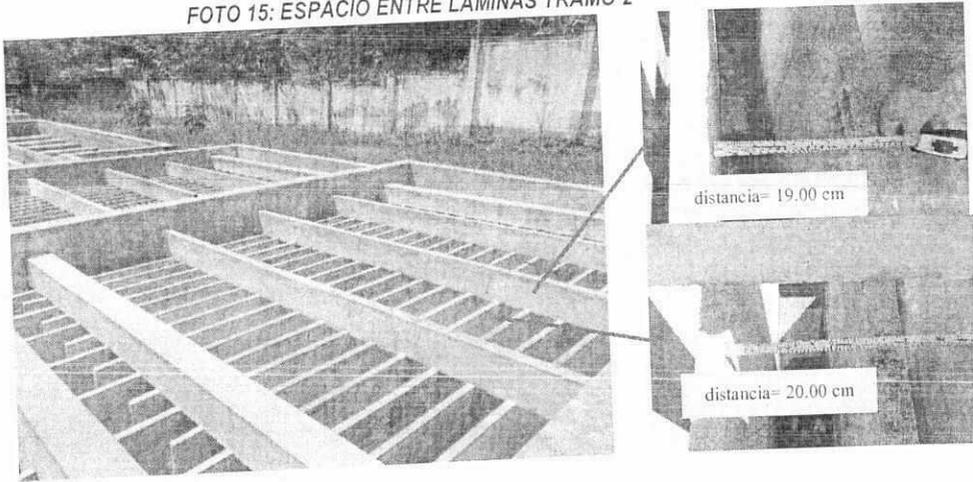
FOTO 15: ESPACIO ENTRE LAMINAS TRAMO 2

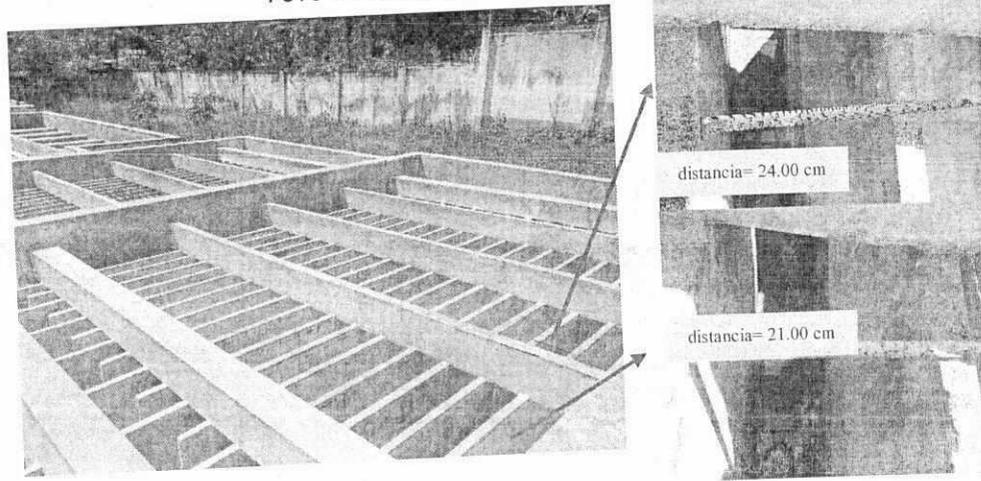
FOTO 16: ESPACIO ENTRE LAMINAS TRAMO 3

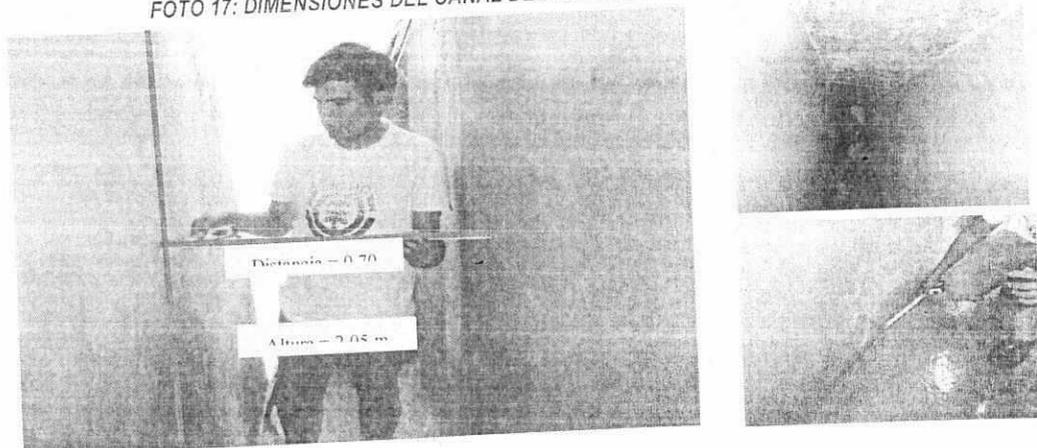
FOTO 17: DIMENSIONES DEL CANAL DE DISTRIBUCIÓN DE AGUA FLOCULADA

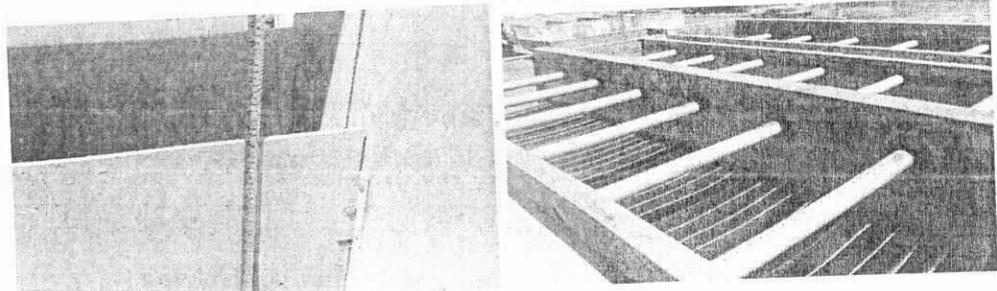
- ✓ **Pruebas de control de calidad:**  
Se presentaron un conjunto de pruebas hidráulicas y de compactación del suelo (Adjuntos en anexos), pero en ningunas de ellas se identifica los tramos correspondientes a esta partida.
- ✓ **Criterio Técnico del peritaje**  
La Planta de tratamiento de agua potable no ha sido ejecutada de manera técnica, no se considera los criterios de diseño para la construcción de un decantado, se construyó una losa sin pendiente que ocasiona represamiento en los decantados, además el borde libre para la recolección de agua decantada es muy pequeño por lo que ocasionaría rebose.

FOTO 18: CANALES DE RECOLECCIÓN DE AGUA DECANTADA

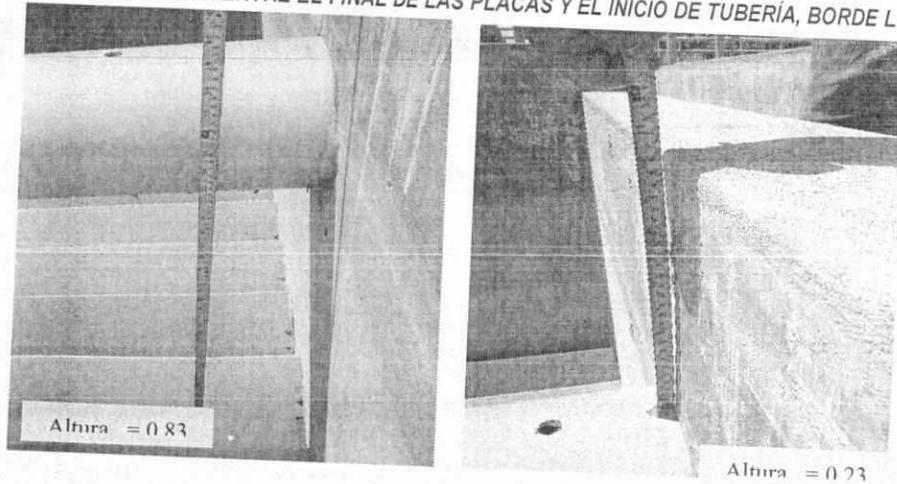
FOTO 19: DISTANCIA ENTRE EL FINAL DE LAS PLACAS Y EL INICIO DE TUBERÍA, BORDE LIBRE

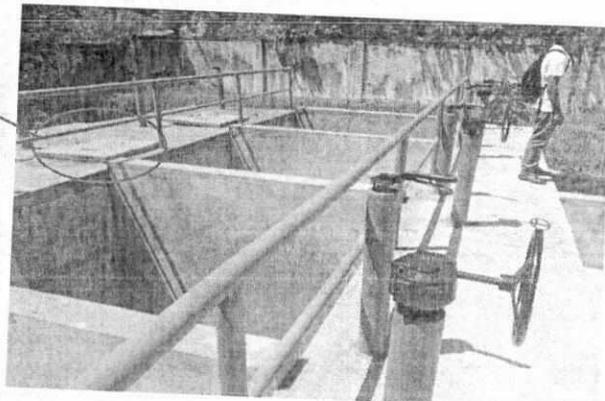
La batería de filtración consta de una cámara de aislamiento en la cual 2 válvulas de purga están malogradas, por ende, vuelve al sistema de filtración deficiente, además las tapas sanitarias de la cámara de aislamiento son de concreto y son muy pesadas y los operarios no realizan el mantenimiento adecuado por no poderlas manipular, por lo que se deberían cambiar por tapas más ligeras de metal que permitan a los operarios manipularlas de manera adecuada.

FOTO 20: BATERÍA DE FILTRACIÓN

Tapas de cámara de aislamiento de concreto

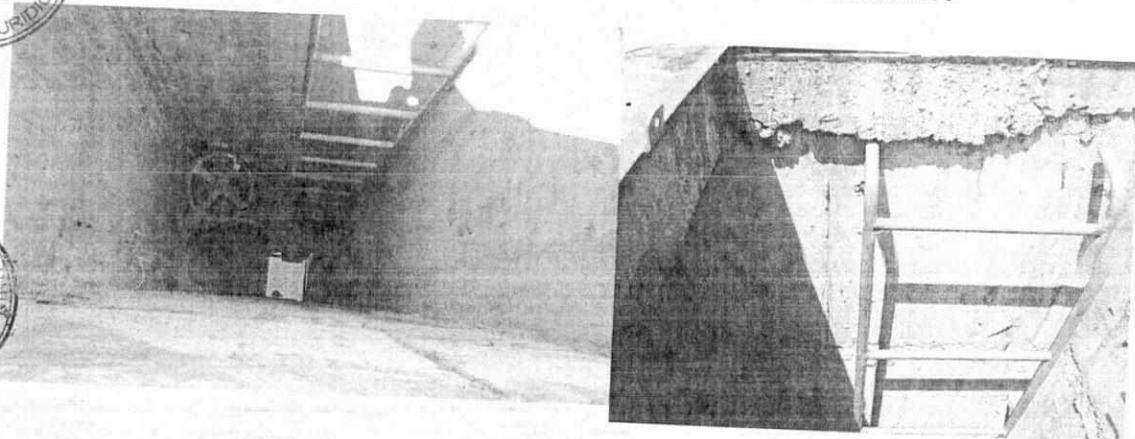
FOTO 21: VÁLVULAS MALGRADAS DE CÁMARA DE AISLAMIENTO

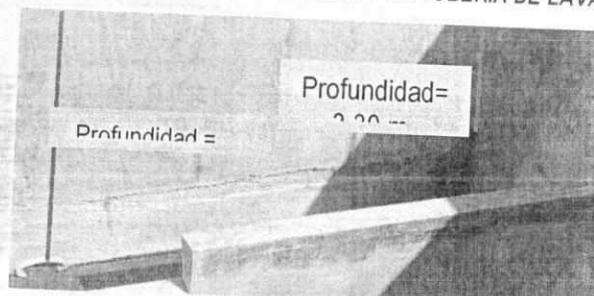
FOTO 22: ALTURA DE LA TUBERÍA DE INGRESO Y LA TUBERÍA DE LAVADO

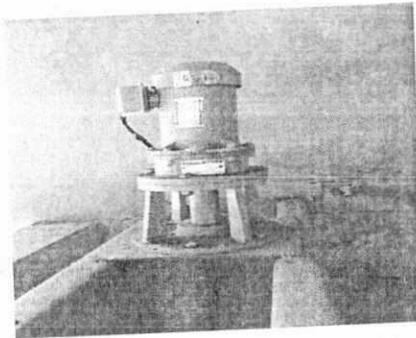
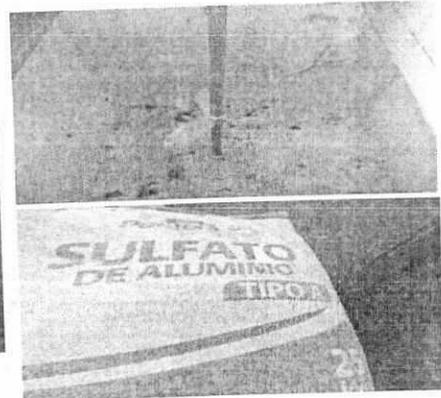
FOTO 24: CASETA DE DOSIFICACIÓN DE SULFATO DE ALUMINIO

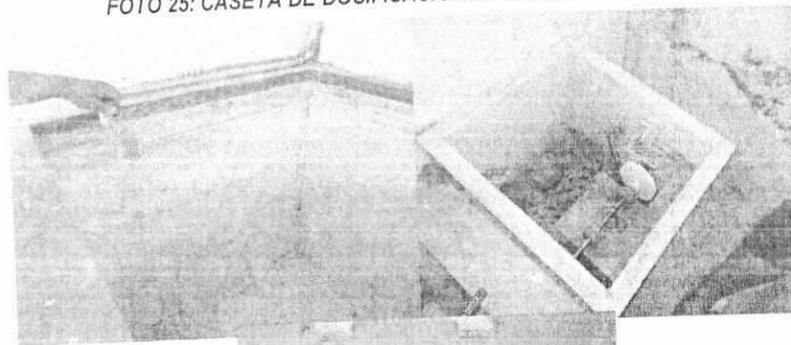
FOTO 25: CASETA DE DOSIFICACIÓN DE CLORO

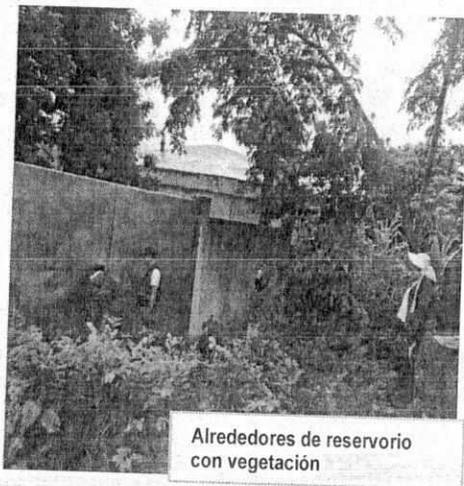
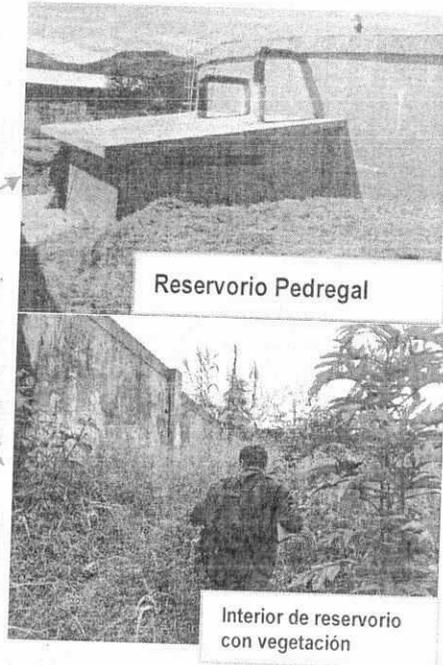
El reservorio apoyado de capacidad 1250 m<sup>3</sup>., fue construido por el contratista, mientras que su equipamiento fue realizado por la Administración del Gobierno Metropolitano de Abastecimiento de Agua de Seúl-Corea, mediante convenio con la municipalidad provincial de Chanchamayo, es de geometría

circular, cuenta con cerco perimétrico en la zona del pedregal con fallas de concreto en la zona de la cúpula los cuales está acarreado unos problemas de sanidad al agua almacenada en está.

FOTO 26: CONDICIONES DEL RESERVORIO

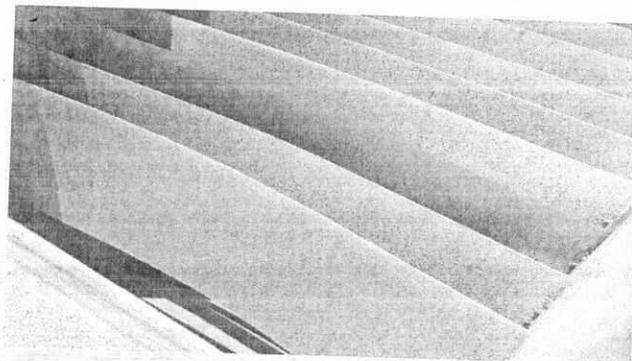
Durante la visita de campo se evidencio que las pantallas colocadas en los decantados son de PVC material que se encuentra actualmente pandeado, que ya no son adecuados para el proceso de decantación, mientras que en las partidas se especifica pantallas de asbesto liso.

Las pantallas que se consideran en el expediente técnico son de asbesto liso pero las encontradas en la PTAP son de PVC.

FOTO 27: PANELES DE PVC EN DECANTADOR

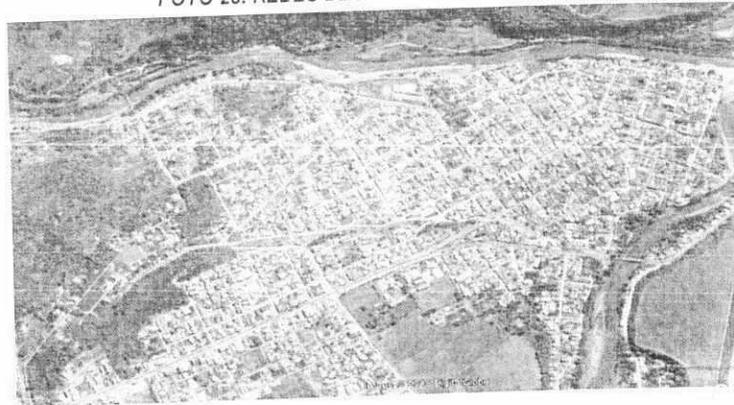
En la inspección realizada a las redes secundarias de diferente diámetro, entre sub colectores y colectores, estas redes de alcantarillado con sus cajas de inspección (buzones), están instaladas y cubiertas, presumiéndose que se han instalado y construido, de acuerdo a la valorización de obra comparada por contrata, puesto que se ha tenido la intervención en la ejecución de obra; por la modalidad de contrata y administración directa.

**FOTO 28: REDES DE ALCANTARILLADO**
