RESOLUCIÓN GERENCIAL REGIONAL DE INFRAESTRUCTURA

N° 105 2018 -GRJ/GRI

- Realizar el Pentaje Técnico Valorativo de la Obra "AMPLIACIÓN Y MEJORAMIENTO DE LOS SISTEMAS DE AGUA POTABLE Y ALCANTARILLADO DE LA CIUDAD DE SAN RAMÓN - I ETAPA".

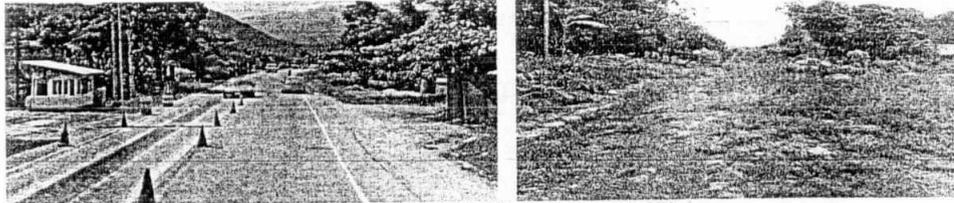
FOTO 3: LÍNEA DE ADUCCIÓN

- a) Evaluación de campo
Durante la visita de campo se constató que la línea de aducciones se encuentra enterradas, sin presentar tramos de tubería expuesta.
- b) Descripción y Especificación Técnica del Expediente aprobado de la partida analizadas (adjuntas en anexos).
- c) Revisión de Metrados:

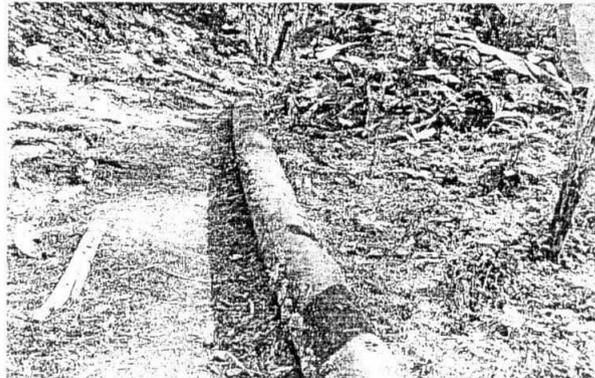
FOTO 04: LINEA DE CONDUCCIÓN DESARENADOR - PUENTE PUNTA YACU.

- a) Evaluación de campo
En la visita de campo se constató que no se realizó ningún tipo de trabajo de profundización en las progresivas señaladas, teniendo tramos expuestos, y otros colapsados.
- b) Descripción y Especificación Técnica del Expediente aprobado de la partida analizada (adjuntas en anexos)
- c) Revisión de Metrados

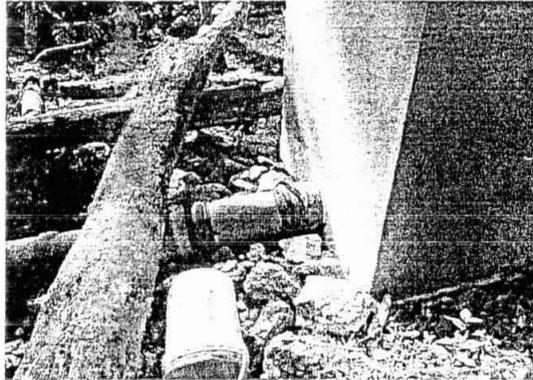
FOTO 05: EMPALME A DESARENADOR

En la visita de campo se constató que no se realizó ningún tipo de trabajo de profundización en las progresivas señaladas, teniendo tramos expuestos, y otros colapsados. En la línea de conducción existe un empalme que conecta al desarenador a la tubería de HDPE, realizado por la EPS, esta tubería de PVC fue colocada luego de que la tubería puesta por el contratista sufrió roturas, presenta parches de jebes para evitar filtraciones.

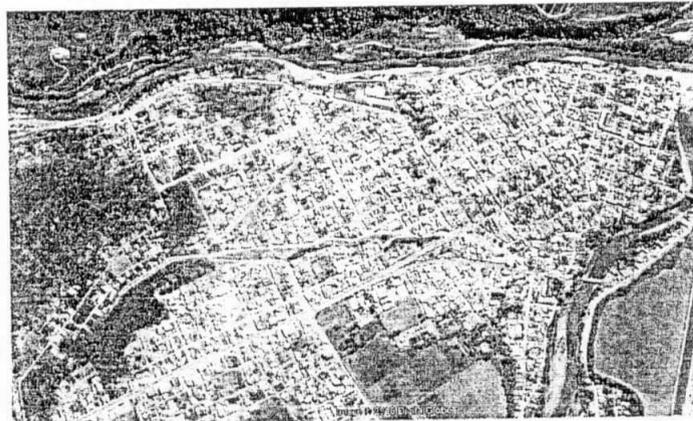
FOTO 07: REDES

- a) **Evaluación de campo**
En la inspección realizada a las redes secundarias de, estas redes de distribución de agua potable están instaladas y cubiertas, presumiéndose que se han instalado de acuerdo a la valorización de obra comparada por contrata, puesto que se ha tenido la intervención en la ejecución de obra; por la modalidad de contrata y administración directa.
- b) **Descripción y Especificación Técnica del Expediente aprobado de la partida analizada (adjuntas en anexos)**
- c) **Revisión de Metrados**

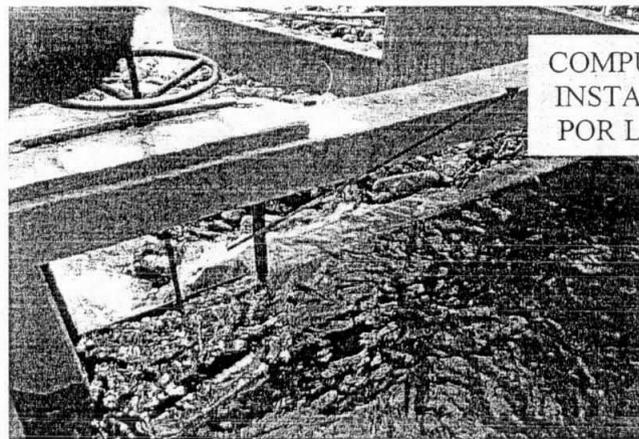
FOTO 08: CAPTACIÓN CON BARRAJE MIXTO

COMPUERTA
INSTALADA
POR LA EPS

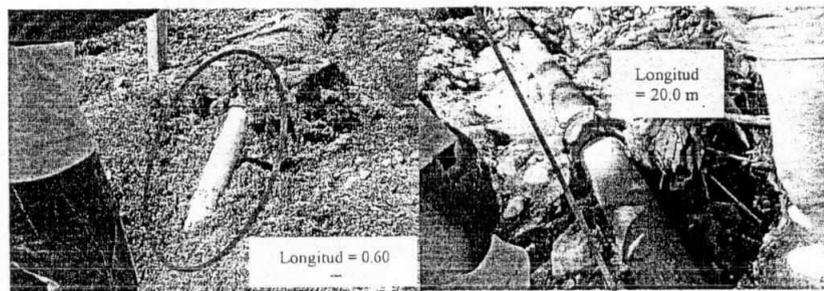
FOTO 1: LÍNEA DE CONDUCCIÓN EXPUESTA A LA INTEMPERIE

La línea de conducción en este tramo tiene una longitud de 305 m. La línea de conducción presenta dos tramos expuestos a la intemperie, uno de 20 m. de tubería expuesta a la intemperie de tipo PVC-U de 250 mm. y clase 7.5, dejada así por los contratistas, esta tubería sufrió daños el año 2015, debido a un derrumbe en la ladera cercana a la línea de conducción, pese a ello continúa expuesta. Otro tramo de 60 cm. expuesta a la intemperie de iguales características a la primera.

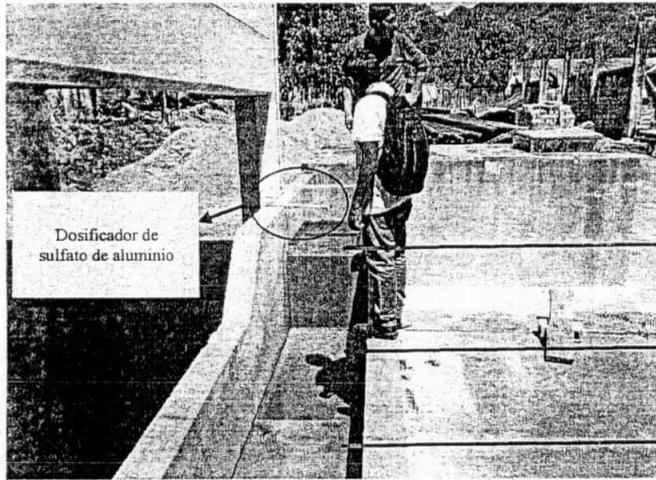
FOTO 12: CANAL DE MEZCLA RÁPIDA

Dosificador de sulfato de aluminio

Altura= 0.75 m

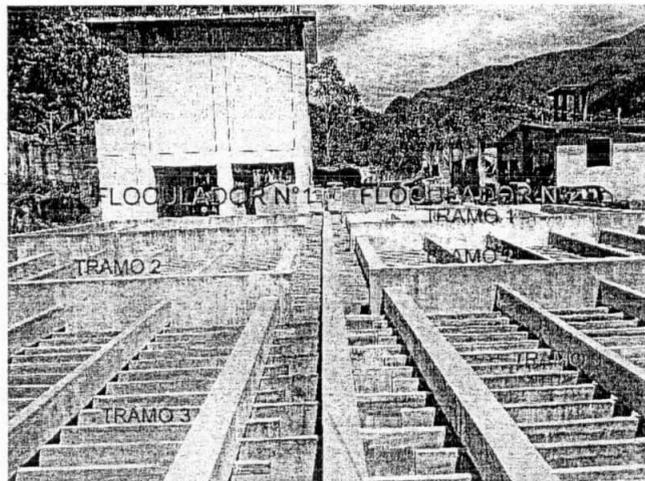
FOTO 13: FLOCULADORES

Altura= 0.70 m

FLOCULADOR N° 1 FLOCULADOR N° 2

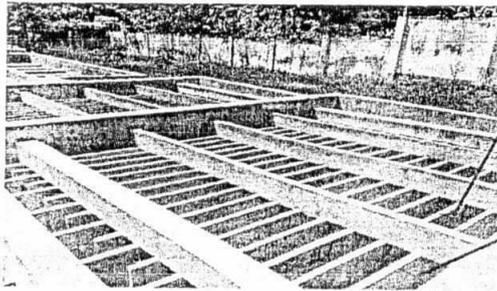
FOTO 14: ESPACIO ENTRE LAMINAS TRAMO 1

distancia= 18.50

distancia= 18.00

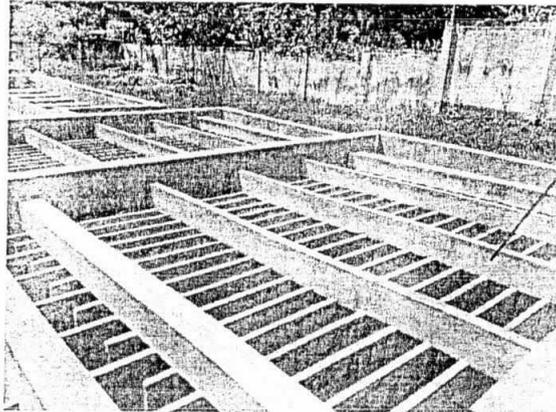
FOTO 15: ESPACIO ENTRE LAMINAS TRAMO 2

distancia= 19.00 cm

distancia= 20.00 cm

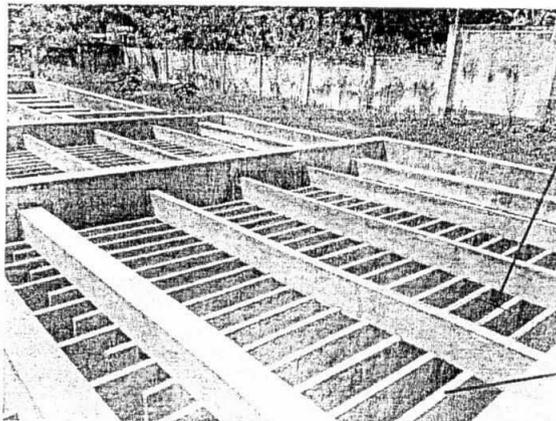
FOTO 16: ESPACIO ENTRE LAMINAS TRAMO 3

distancia= 24.00 cm

distancia= 21.00 cm

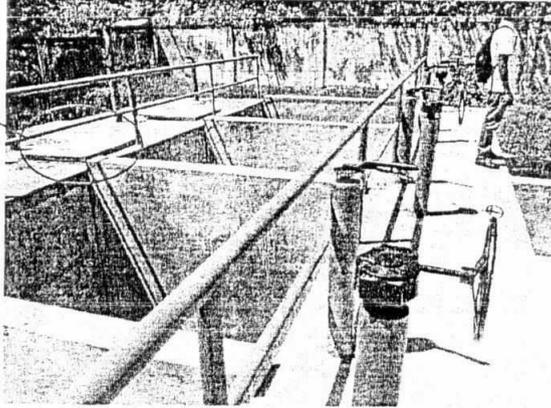
FOTO 20: BATERIA DE FILTRACIÓN

La batería de filtración consta de una cámara de aislamiento en la cual 2 válvulas de purga están malogradas, por ende, vuelve al sistema de filtración deficiente, además las tapas sanitarias de la cámara de aislamiento son de concreto y son muy pesadas y los operarios no realizan el mantenimiento adecuado por no poderlas manipular, por lo que se deberían cambiar por tapas más ligeras de metal que permitan a los operarios manipularlas de manera adecuada.

Tapas de cámara de aislamiento de concreto

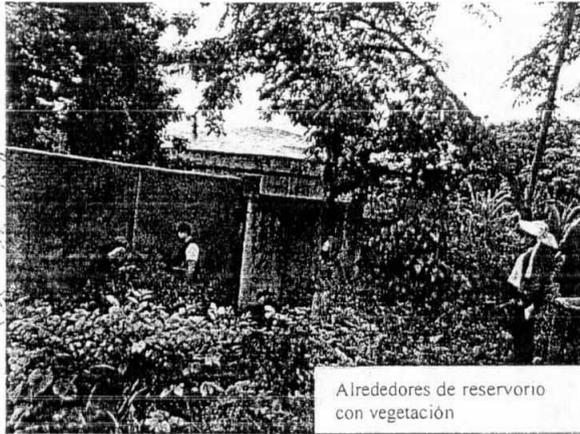
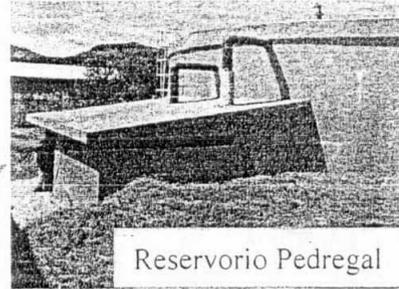
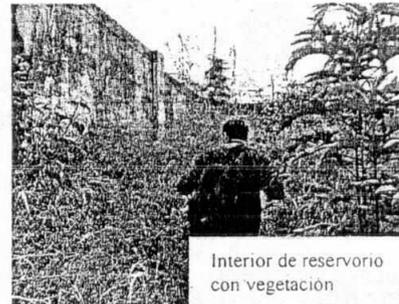
FOTO 26: CONDICIONES DEL RESERVORIO

El reservorio apoyado de capacidad 1250 m³., fue construido por el contratista, mientras que su equipamiento fue realizado por la Administración del Gobierno Metropolitano de Abastecimiento de Agua de Seúl-Corea, mediante convenio con la municipalidad provincial de Chanchamayo, es de geometría circular, cuenta con cerco perimétrico en la zona del pedregal con fallas de concreto en la zona de la cúpula los cuales está acarreado unos problemas de sanidad al agua almacenada en está.

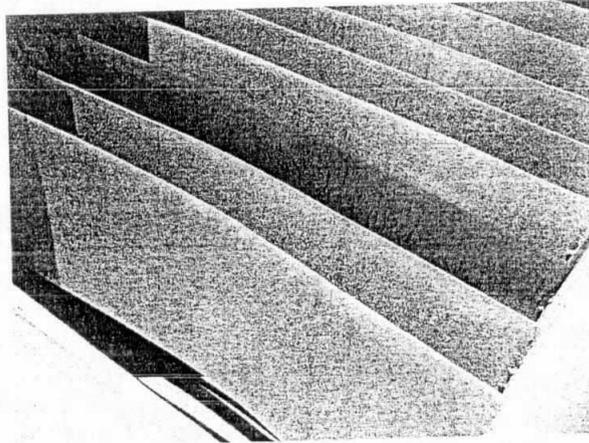
FOTO 27: PANELES DE PVC EN DECANTADOR

- El equipamiento existente en la Planta de tratamiento de agua potable (PATP) y el reservorio El Pedregal, estos se encuentra en deficiente estado de conservación, los equipos se encuentran inoperativos, abandonados por años, estando en riesgo su periodo de vida útil para el cual se ha diseñado e instalado.

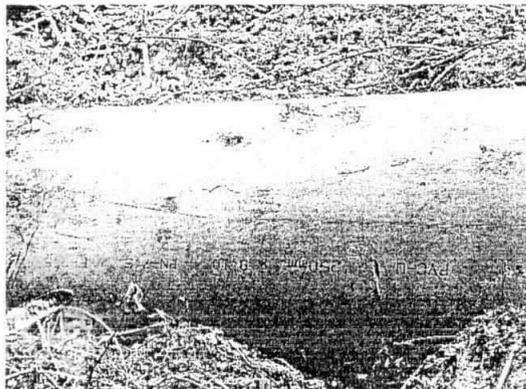
FOTO 29: CALICATA TRAMO CAPTACIÓN - DESARENADOR

Se realizó una calicata donde se evidencio que la tubería en este tramo era una tubería PVC- U 250 mm clase 7,5 que es la adecuada según el expediente en este tramo
